>>> KASTEEL BILJOEN weer pronkstuk

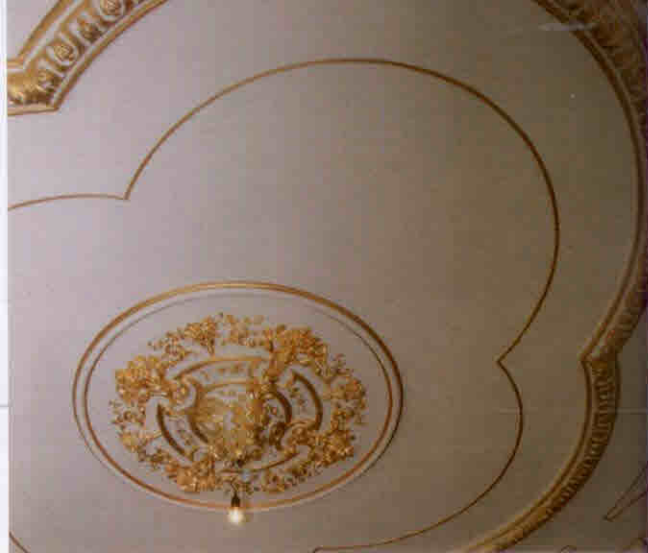
► Plafondafwerking met bladgoud.

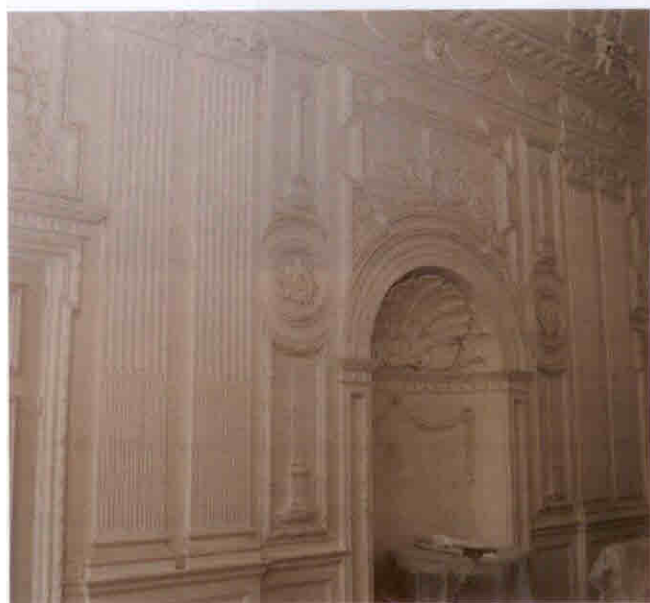
▼▼ Retoucheerwerk.

retoucheren." Zo gebeurde het met alle ruimten, van de zolder tot de kelder.

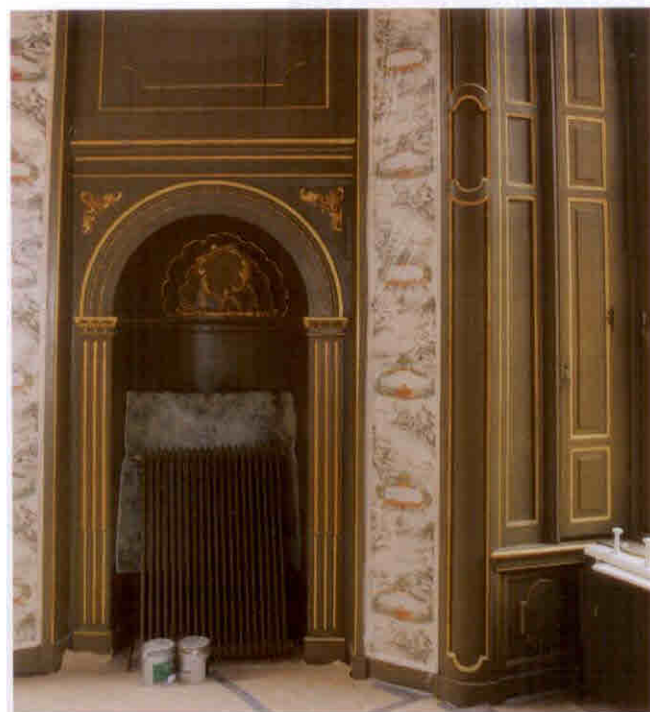
▼ De beroemde gestuikte zaal op de eerste verdieping van kasteel Biljoen.
